TP 185F
Numéro 4/2011

SÉCURITÉ AÉRIENNE — NOUVELLES

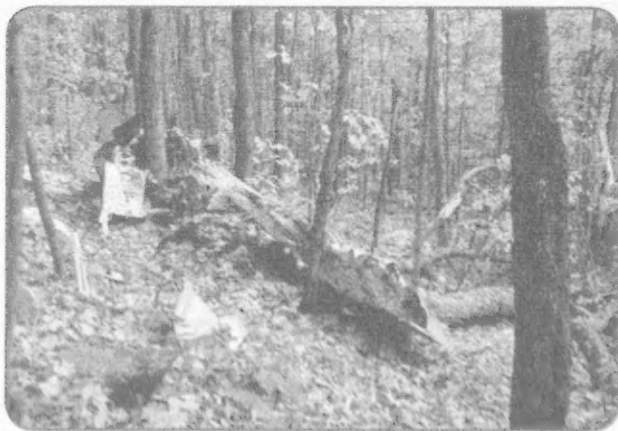
Le 10 octobre 2009, un Piper PA-28R-180 quitte Kingston (Ont.) à 18 h 27, heure avancée de l'Est, pour effectuer un vol de nuit selon les règles de vol à vue à destination de Sudbury (Ont.). Le pilote et trois passagers sont à bord de l'avion. L'heure d'arrivée prévue à Sudbury est 20 h 42. À 20 h 52, un aéronef qui survole la région communique la capture d'un signal d'une radiobalise de repérage d'urgence. L'appareil est repéré le lendemain à 3 h 02, à environ 22 SM à l'est de South River (Ont.). Les quatre occupants de l'avion ont perdu la vie.

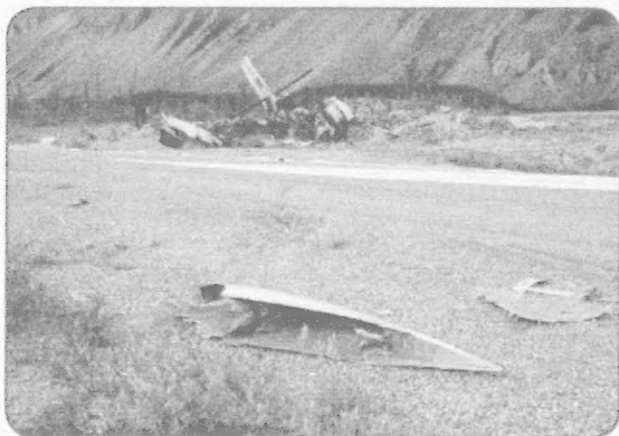
Rapport final n° A07W0128 du BST — Collision au décollage

Le 8 juillet 2007, vers 12 h 35, heure avancée du Pacifique, le de Havilland DHC 6 100 Twin Otter décolle d'une piste gravellée près de l'hôtel pavillonnaire Northern Rockies Lodge, à Muncho Lake, pour effectuer un vol selon les règles de vol à vue à destination de Prince George (C.-B.). Une fois en vol, l'avion vire sur la droite et le support de volet externe droit heurte la chaussée de la route de l'Alaska. Par la suite, l'avion heurte un poteau puis un câble téléphonique ainsi que le bord de la route une seconde fois, et s'écrase sur la berge rocheuse d'un ruisseau asséché. L'avion s'immobilise à plat à environ 600 pi de l'extrémité de départ de la piste. Un violent incendie après impact se déclare et l'avion est entièrement détruit. Un des passagers subit des brûlures mortelles, un des pilotes est grièvement brûlé tandis que l'autre subit de graves blessures à l'impact et les deux autres passagers sont légèrement blessés.

Les conditions météorologiques étaient propices à un vol selon les règles de vol à vue, et l'examen de l'épave sur les lieux n'a révélé la présence d'aucun problème mécanique préexistant qui aurait contribué à l'accident. Même si le rendement du moteur gauche était légèrement inférieur à celui du moteur droit pendant la course au décollage, le couple des deux moteurs était supérieur au réglage de puissance au décollage prévu en fonction de la température et de l'altitude-pression (39,5 lb/po²), et le régime des hélices respectait les valeurs normales au décollage. L'analyse traitera donc des facteurs liés à l'organisation et à la gestion qui ont amené l'avion à être exploité à l'extérieur de ses capacités de performances au décollage.

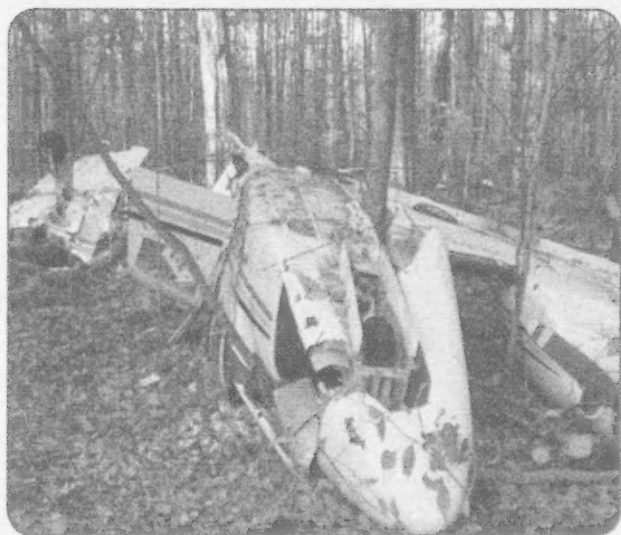
Le 11 octobre 2009, un Piper PA-34-200T en exploitation privée décolle de l'aéroport de Saint-Georges (Qc) à destination de Gatineau (Qc) selon un plan de vol aux instruments. Alors que l'appareil est en croisière à une altitude de 10 000 pi, à 7,4 NM au sud-ouest de l'aéroport de Mirabel (Qc), les deux moteurs perdent simultanément leur puissance. L'appareil entame un virage de 180° par la droite. Le pilote avise le contrôle de la circulation aérienne qu'il a des problèmes de moteur mais ne déclare pas d'urgence. Des guidages radar sont fournis au pilote afin de le diriger vers l'aéroport de Mirabel. En descente, l'appareil dévie vers le sud avant de revenir vers l'aéroport. L'altitude restante ne permet pas de planer jusqu'à l'aéroport, et l'appareil s'écrase dans une érablière à 1,2 NM du seuil de la piste 06 de l'aéroport de Mirabel à 17 h 32, heure avancée de l'Est. Quelques minutes plus tard, l'appareil est localisé par un hélicoptère. Le pilote, seul à bord, est grièvement blessé.

1. Probablement dû à une distraction et/ou à un manque de suivi de la liste de vérification, le sélecteur d'essence droit a été laissé à la position XFEED. En conséquence, les deux moteurs n'ont été alimentés

qu'à partir du réservoir gauche jusqu'à épuisement de ce réservoir, ce qui a provoqué l'arrêt simultané des moteurs.

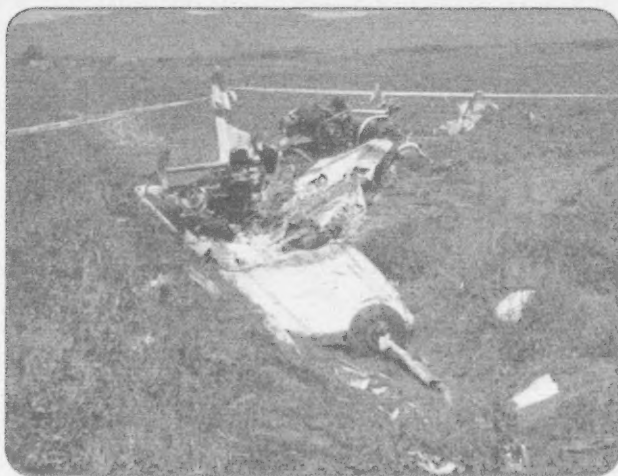
L'accident est survenu parce que l'appareil, évoluant à ras du sol, a percute un monticule d'une hauteur de 8 pi. Faute de données, l'enquête n'a pu établir les raisons qui ont incité le pilote à interrompre la montée après le posé-

décollé et à poursuivre le vol à basse altitude. On n'a pas pu déterminer non plus pourquoi l'appareil est descendu à quelques pieds au-dessus d'un terrain non aménagé et défavorable à un atterrissage, juste avant l'impact initial.
